PROYECTO FIN DE CARRERA

MINA - LAVADERO EL LIRIO

ANÁLISIS HISTÓRICO - CONSTRUCTIVO Y DE PATOLOGÍAS

AUTOR: JUAN FRANCISCO GARCÍA VIVES.
DIRECTOR: PEDRO - ENRIQUE COLLADO ESPEJO.

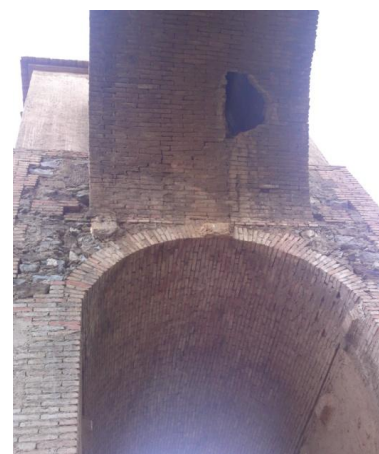
Segundo tramo de la pasarela de la explotación minera El Lirio. Mal estado de conservación.

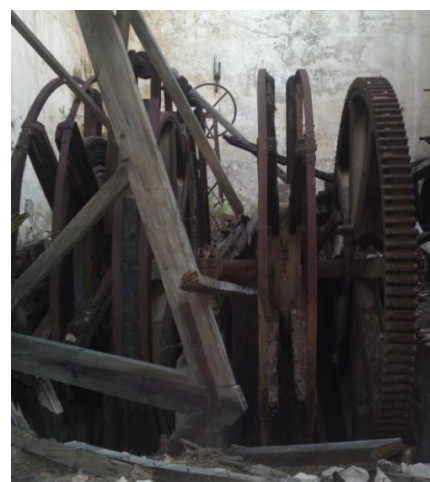
*Engranajes de la casa de máquinas
del conjunto minero El Lirio.
Estado de conservación.*

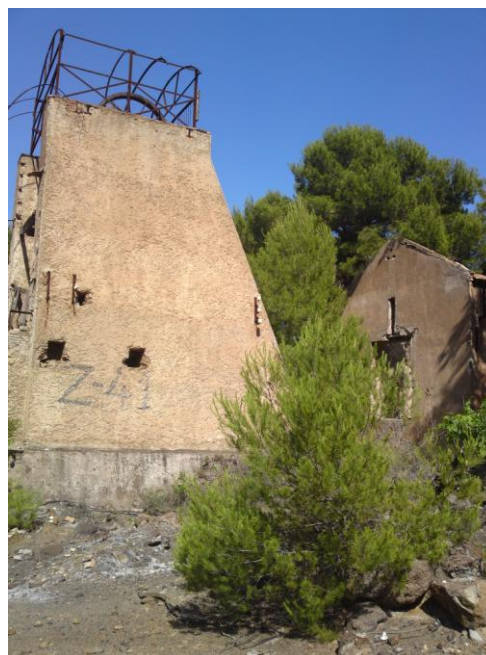
*Castillete y casa de máquinas
del conjunto minero El Lirio.
Estado actual de conservación.*

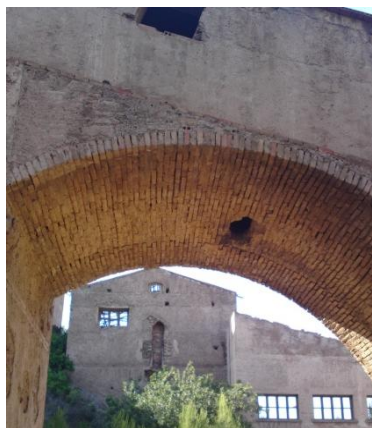
Primer tramo de la pasarela de la Mina - Lavadero El Lirio. Estado actual de conservación.

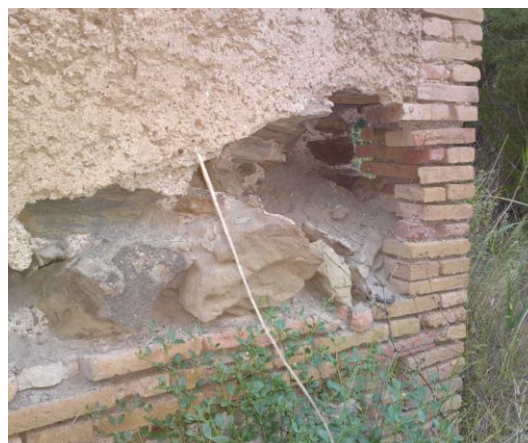
Muro del segundo tramo de la pasarela de El Lirio.

En los edificios de la Mina - Lavadero El Lirio que estamos estudiando, es difícil no acudir a un proceso de reintegración en diferentes zonas, debido a su mal estado de conservación que hace que las edificaciones pierdan su identidad, por ello será necesaria una mínima intervención reintegrando estos elementos.

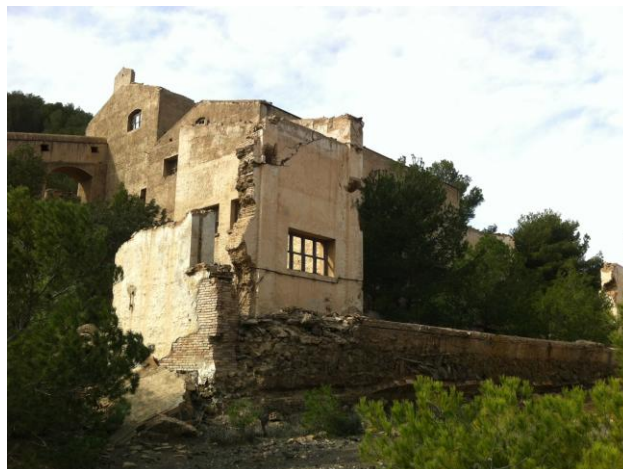
Estado actual de las naves - lavadero. El Lirio.

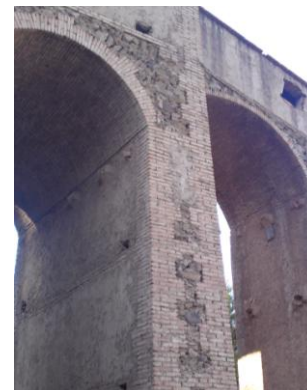
Pasarela. Muros con revestimiento y otros desprovistos de éste.

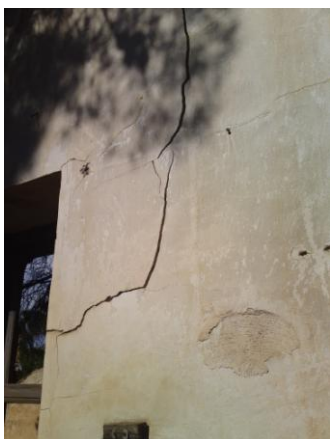
Grieta en el interior de la casa de máquinas.

En las edificaciones de El Lirio se propone el cosido de grietas presentes en las fachadas, prestando gran atención a la continuidad de las mismas y a su localización ya que éstas también se encuentran en el interior de algunas edificaciones, como es el caso de la casa de máquinas, de los muros del castillete, el habitáculo de la pasarela y de la naves - lavadero 1 y 3.

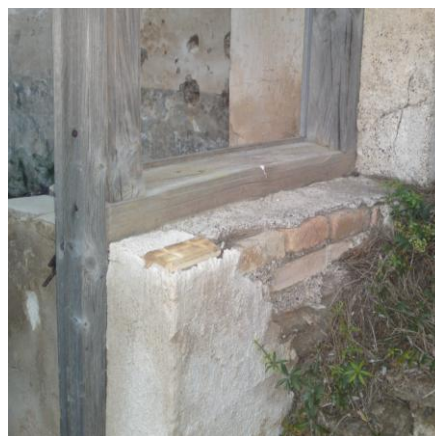
*Ventana de la casa de máquinas.
Ausencia de vierteaguas.*

Es preciso mencionar que ninguna de las repisas de las ventanas de estas edificaciones dispone de una pieza vierteaguas, siendo frecuente encontrarse con la humedad por filtración en estos puntos singulares. Como propuesta, sería conveniente incorporar vierteaguas, con inclusión del goterón y barrera impermeable según el CTE (Documento Básico HS1).

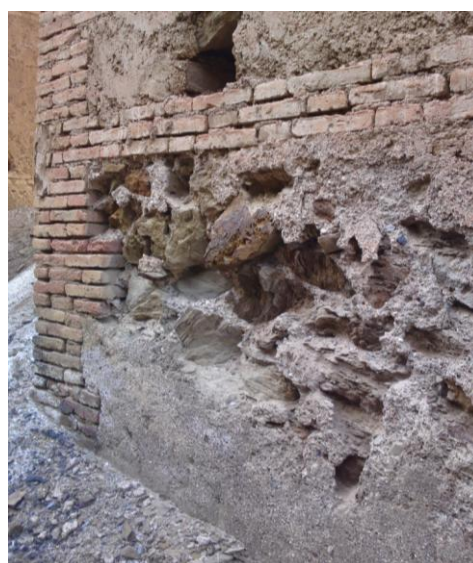
Muro de la pasarela afectado por la humedad. Criptoflorescencias.

Previamente a cualquier intervención se procederá a limpiar la zona afectada empleando un cepillado enérgico de la superficie afectada con cepillo de púas metálicas. Seguidamente se aplicará sobre estos paramentos un material absorbente embebido en agua destilada, el tiempo que sea necesario.

La pasta aplicada, a modo de apósito, se mantiene cubierta por una capa de polietileno todo el tiempo que dura esta fase. Posteriormente, se retira el polietileno y se deja secar la superficie. El siguiente paso es la aplicación, mediante la pulverización, de un desincrustante ácido mezclado con agua destilada en proporción 1/3 ó 1/4 relación ácido/agua.

Finalmente sólo queda enjuagar el paramento con agua a presión y aplicar un tratamiento protector consolidante, ya que el paramento ha perdido algo de resistencia debido a esta patología, e higrofugante.

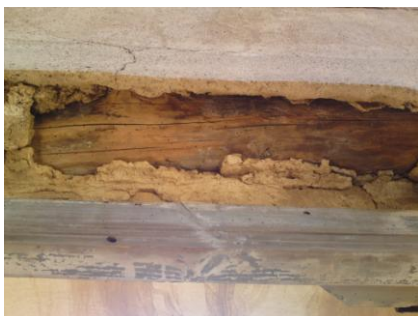
Estas maderas aparecen afectadas principalmente por pudrición y por el ataque de xilófagos. La humedad es el factor condicionante para que se origine, por lo que será imprescindible que ésta se mantenga con unos valores por debajo del 20%.

Rollizo y marco de la puerta de la casa de máquinas.

Primeramente será preciso realizar una limpieza de la madera, en la que se eliminarán todas las capas de pintura aplicadas con anterioridad y que, en algunos casos, presentan los

síntomas anteriormente descritos. Se realizará con diferentes disolventes y geles, para intentar conseguir el aspecto natural de la madera.

Para solventar la acción de los insectos se realizará un tratamiento que frene, y que a la vez prevenga, el deterioro de la pieza por el ataque de xilófagos.

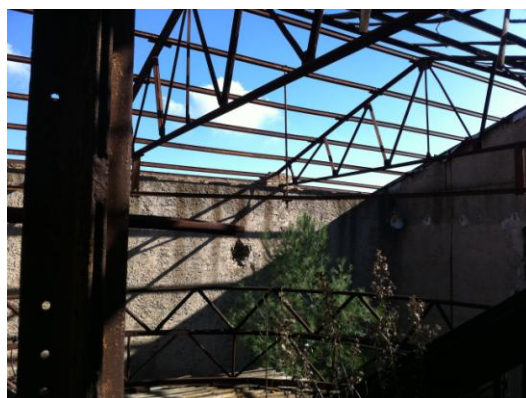
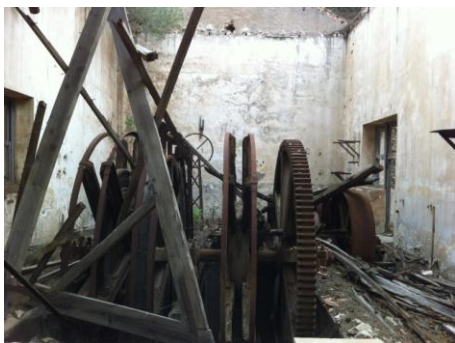
Cerchas, voladizo y barandilla en la nave - lavadero 2.

Para la intervención sobre estos elementos metálicos nos centraremos en la restauración de las lesiones químicas debidas a los procesos de corrosión por oxidación. Se propone una limpieza con medios mecánicos para la eliminación de focos de corrosión "orín" y restos de capas de pintura aplicadas con anterioridad. Seguidamente se procederá a la reposición de las faltas en aquellos elementos que se haya perdido sección del material debido al proceso de corrosión. Dicha reposición se puede hacer mediante técnicas metalúrgicas (fusión, soldadura, proyección, recargue, etc.) del metal que falte, lo cual alterará irreversiblemente la estructura del metal base (original); o aportando un material distinto, (en general resinas tipo epoxi, etc.), que no alteren el metal base, siendo un proceso reversible.

Finalmente, para su protección, aplicaremos un galvanizado (protección catódica) consistente en unas capas de pintura epoxi con más del 90% de zinc en peso, mediante la técnica de pincelado.

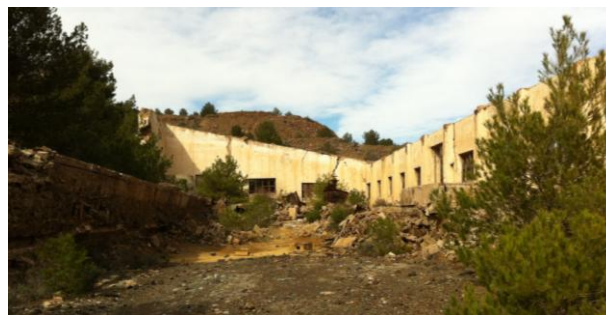
Nave - lavadero 3. Demolición de la cubierta.

La propuesta para el material de cobertura de estas construcciones se basa en el mismo criterio aplicado anteriormente, es decir, reintegraremos dichas cubiertas con materiales similares a los que en su día tuvieron estas edificaciones. Por tanto proponemos que en la casa de máquinas la teja plana sea el material de cobertura, que las lagunas materiales de la caseta de la pasarela se resuelvan con ese mismo material, que sea el fibrocemento el material de cobertura en la nave - lavadero 1, la teja plana en la caseta que alberga la cinta transportadora entre la nave - lavadero 1 y 2, y que se emplee el uso del fibrocemento o la chapa ondulada de acero galvanizado para las naves 2 y 3.

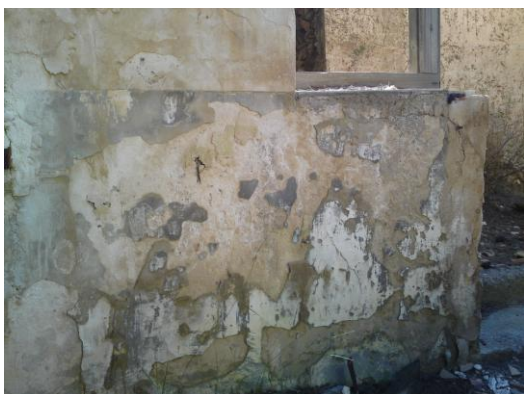
Revestimiento interior de la casa de máquinas.

Una vez que se hayan resuelto las humedades de ascensión capilar y las de filtración en las edificaciones del conjunto minero El Lirio, se propone rehabilitar los revestimientos de los interiores de éstas.

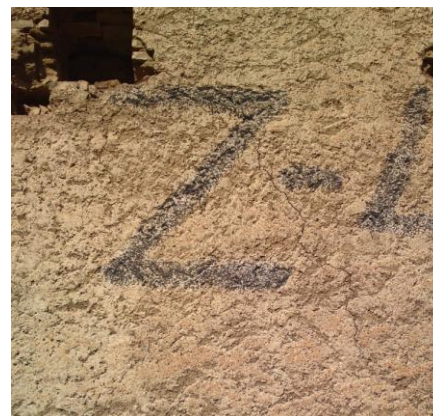
Graffiti en el muro del castillete.

Quizás el método más efectivo sería el láser (Light Amplification Stimulated by Emission of Radiation). Los equipos láser generan y amplifican un haz de radiación electromagnética en el intervalo de longitudes de onda en la zona visible o en zonas limítrofes. Las ondas luminosas oscilan sincronizadamente en tiempo y espacio con pulsos muy cortos de tiempo (nanosegundos). La eliminación de suciedad se denomina fotoablación sin producir carbonización del depósito radiado ya que la radiación es absorbida por la costra negra produciendo una ionización y separación selectiva según el cromatismo. El láser distingue entre tonalidades cromáticas por medio de las longitudes de onda reflejadas.²¹
